RAPPORT INSPECTION 2022

2308 Place du Village Magog, J1X 6G3

Pavillon 310

État du revêtement de crépi

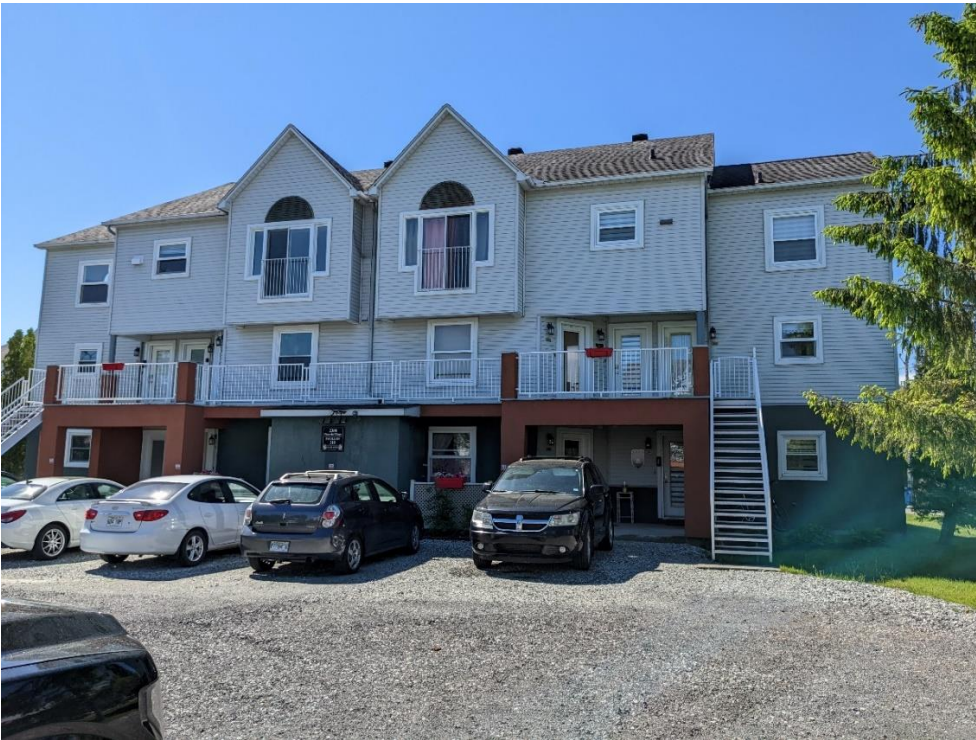
Figure 2

De façon générale, la bâtisse est jugée en bon état, à l'exception de la partie Nord (Stationnement) du bâtiment. Plusieurs endroits en crépi sont fissurés et nécessiteront des réparations urgentes pour limiter des dommages plus importants à la structure.

État général de la face Nord

- La réparation du mur extérieur de la chambre électrique avant l'installation de bornes de recharge *Figure 6*
- Le remplacement des bouches d'évacuation de cuisine et sècheuse sur le mur extérieur de la chambre électrique *Figure 6*
- L'inspection et réparation des fissures de la face Nord *Figure 7 (réf. 2^e paragraphe)*
- Le remplissage du terrain face Est et Ouest pour limiter l'infiltration d'eau *Figure 8*
- Lorsque les réparations seront terminées, refaire la peinture du crépi selon les couleurs choisies par les copropriétaires.

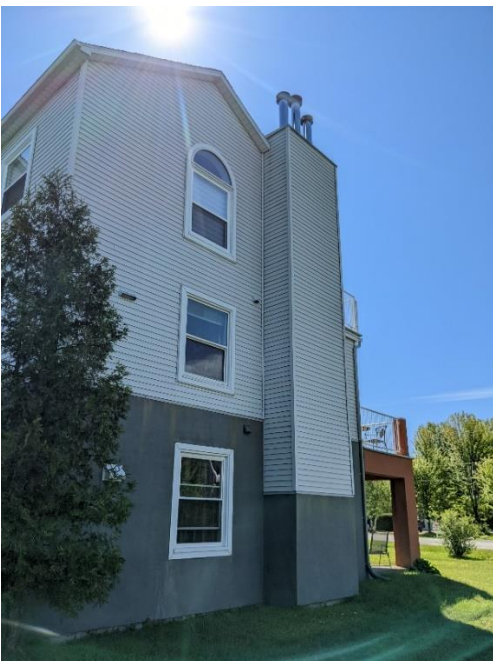
Figure 3

Etat général de la face Ouest

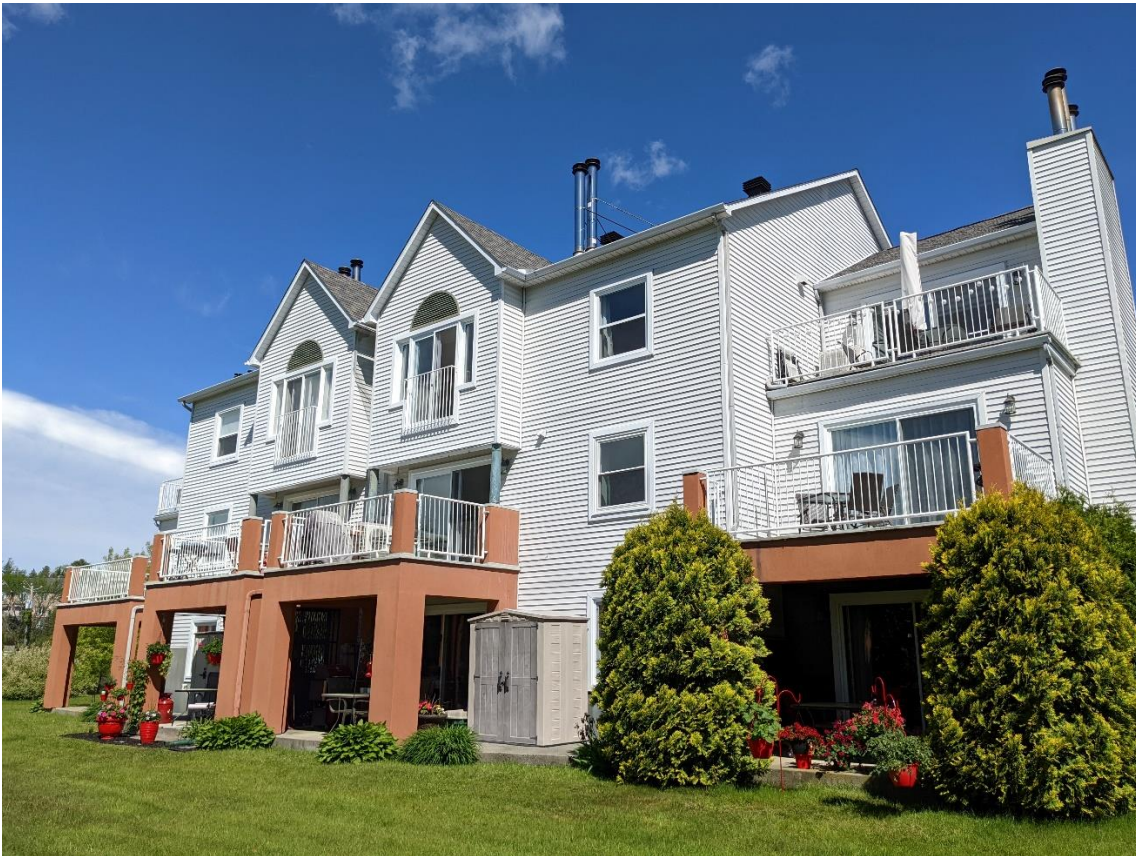
Figure 4

État général de la face Sud

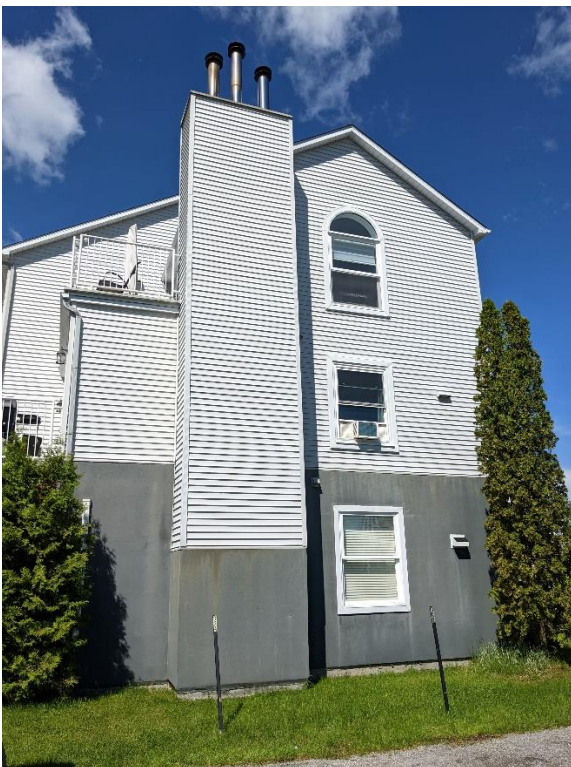
Figure 5

État général de la face Est

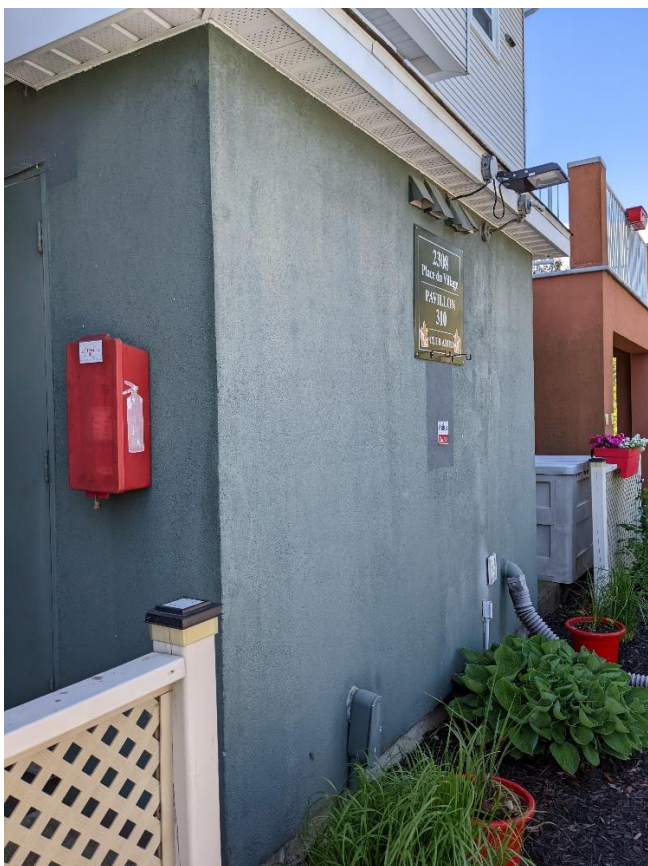
Figure 6

Chambre électrique et bouches d'évacuation de cuisine/sécheuse

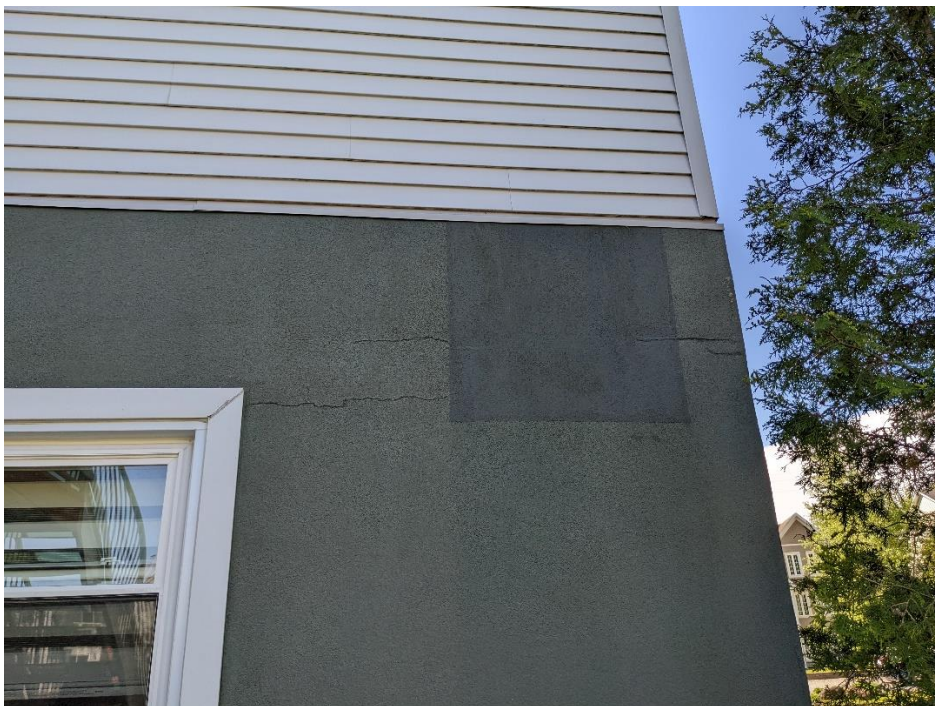
Figure 7

Exemple de fissure

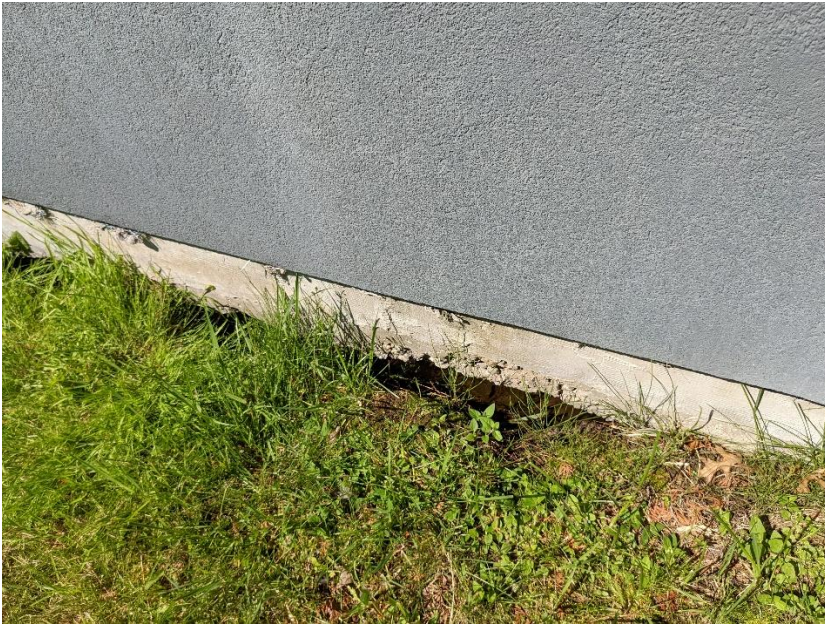
Figure 8

Exemple infiltration d'eau sous l'immeuble
